天王寺動物園におけるチンパンジー逸走事案に関する報告書

令和5年11月14日

地方独立行政法人天王寺動物園

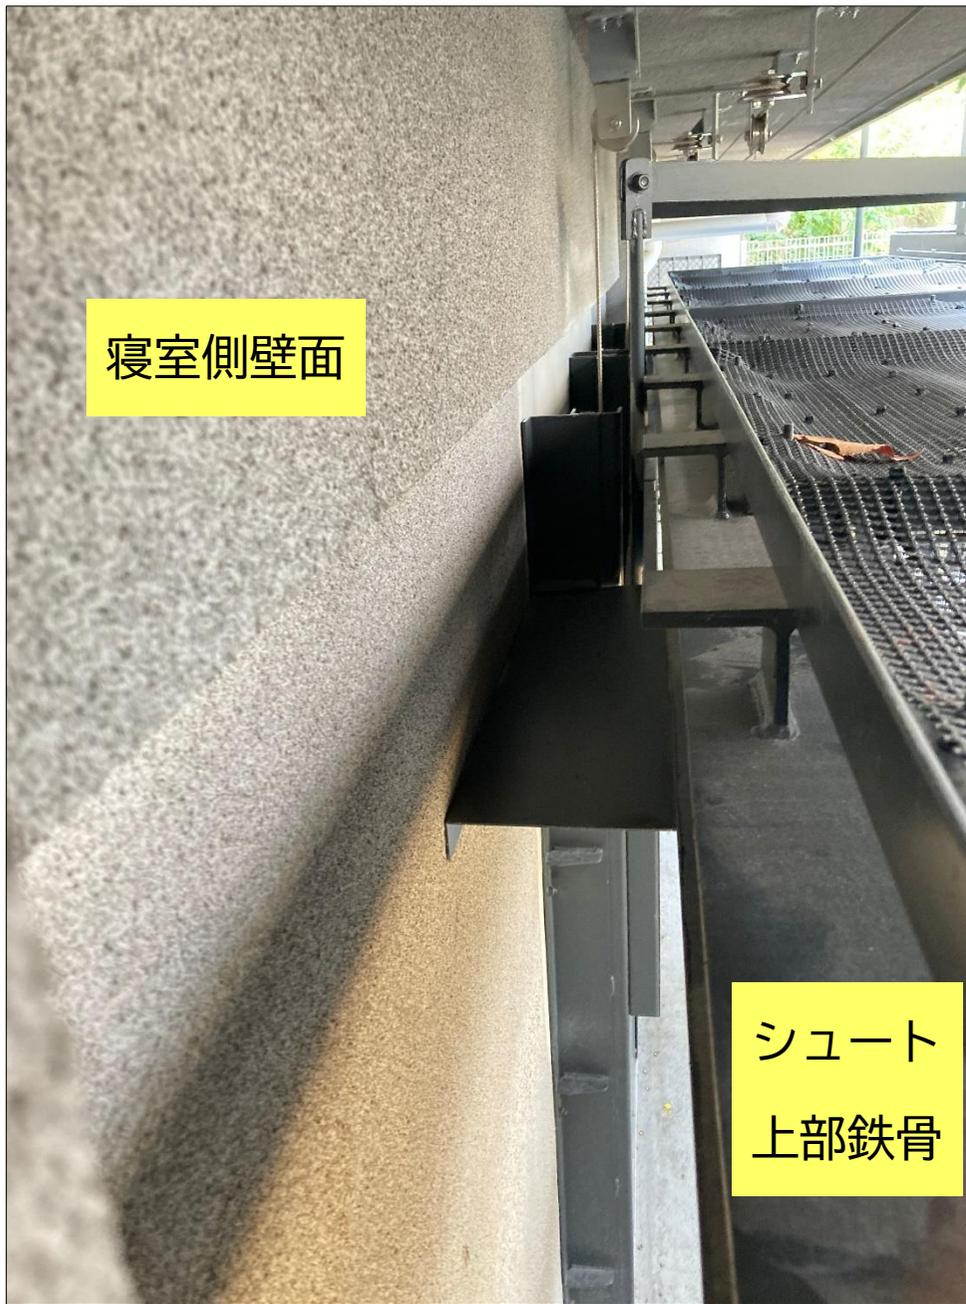
写真-1 寝室側壁面～シュート上部鉄骨

今回、チンパンジーが逸走した箇所は、仮チンパンジー舎のシュート上部にある縦約20cm、横約72cmの隙間部分（別紙参照）である。この隙間については、既存獣舎とシュートを隔てる扉を上下させるために必要であるため、シュート全体を獣舎から約20cm離して建築しており、当該の隙間については、現地において確認していた。

また、令和5年7月15日午後の引き渡し前のチェックで担当飼育員、獣医師、施設課職員のものべ8名で施設を確認しており、その際、当該の隙間からチンパンジーが手を出して扉を上下させるためのワイヤーを触るであろうと予見し、ワイヤーの左右約70cmの幅は、鉄板で塞ぐ措置を講じた。しかしながら、それ以外の場所については、目視できる範囲では塞ぐ必要がないものと判断し特段の措置を講じなかった。

(使用開始前までの確認)

- ・使用開始前に隙間(約20cm)を飼育担当・獣医師・施設担当にて現地確認
- ・隙間からチンパンジーの手が触れる可能性がある扉ワイヤ付近に鉄板を設置
- ・現地確認時、手のみが出るとの考えで扉ワイヤに届かない大きさの鉄板を設置

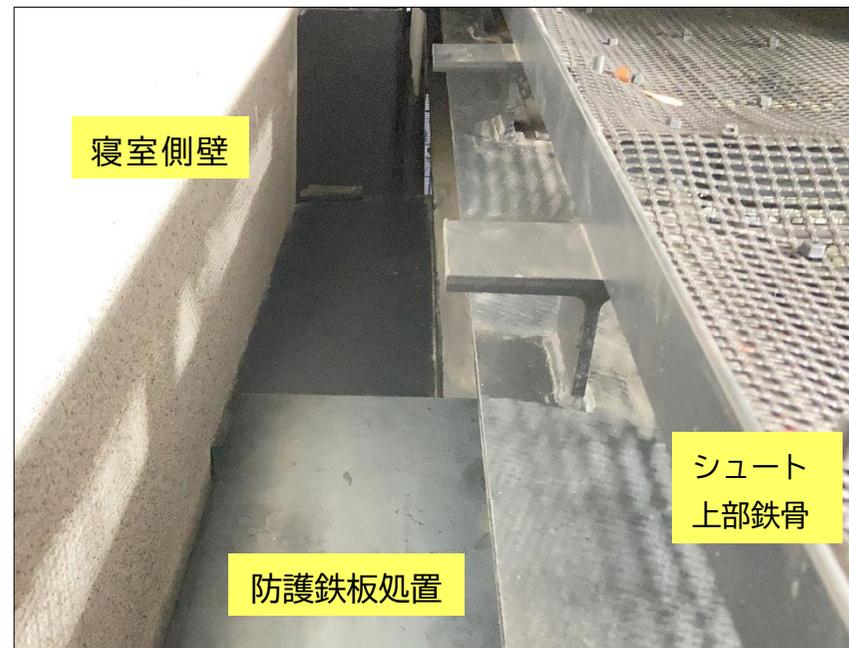
写真-3 寝室側壁面～シュート上部鉄骨(拡大) 処置後

(処置後)

- ・扉ワイヤ付近以外のすべての隙間部分を鉄板にて防護処置済み

なお当該獣舎は、対応策として逸走した箇所を含め扉の開閉に支障のない計8箇所の隙間を即日埋める措置を行った結果、以後の使用において問題は生じていない。
